“ESTUDIO FISANITARIO Y DE SEGURIDAD FORESTAL DEL ÁREA DE PROTECCIÓN DEL LAGO DEL PARQUE METROPOLITANO LA SABANA”

MSc. Luis Quirós Rodríguez
Unidad Técnica COMCURE
MINAET
Coordinador PIPROF

Ing. Félix Scorza Reggio
Oficina San José, Protección
Fitosanitaria Forestal Urbana
CIA-17 71
Miembro PIPROF

Julio, 2011

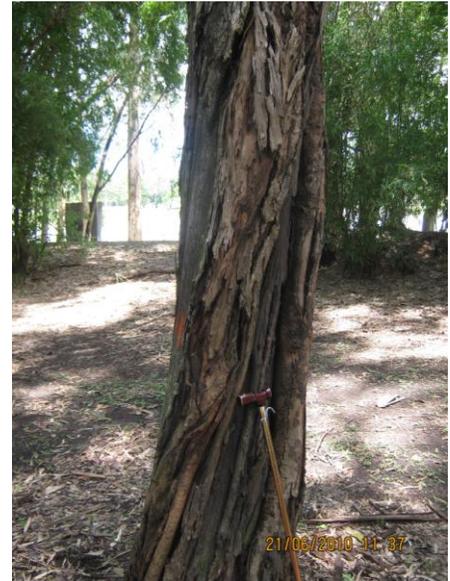
Árbol de eucalipto con lesiones (chancros) múltiples en el fuste causadas por *Crysoporte*; presenta descortezamiento perimetral total se encuentra en estado moribundo.

Asimismo, un método de combate a considerar es la eliminación de los focos (árboles dañados) mediante la corta y quema de los materiales infestados o bien el tratamiento previo a la extracción del sitio de las trozas tratando todos los subproductos en el sitio para eliminar el inóculo por ser estos fuentes de propágulo. En caso de que las trozas tengan un valor comercial, es recomendable una vez cortados las trozas deberán tratarse químicamente antes de salir del área y con ello evitar el tránsito de material infestado por áreas fuera de sitio.

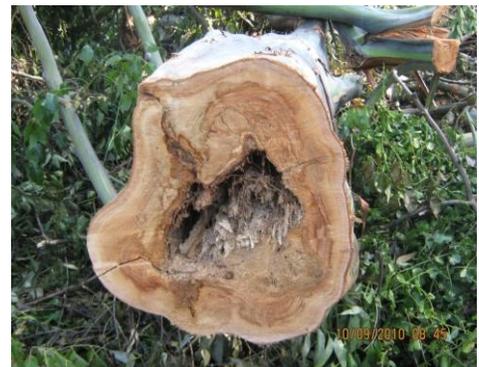
Árbol talado en el sector cercano al Estadio, en el que se puede apreciar la pudrición de la médula en toda su extensión cuando este ha crecido en condiciones de suelo compactado y encharcado por largos periodos.

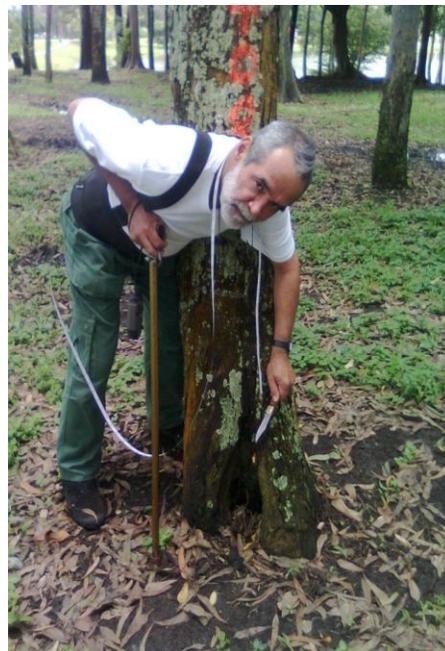
Lesiones de daño mecánico de cuello de raíz y raíces superficiales, causadas durante proceso de chapeas mal dirigidas y sin los equipos idóneos para su ejecución y fundamentalmente efectuados sin el menor cuidado humano.

Lesiones basales de "Tallo hueco" en Eucalipto, ocurridas por golpes mecánicos de chapea mecánica en el cuello de la raíz en sitios de alta humedad y mal drenaje, lo que genera pudriciones aceleradas.
